# Vorschlag Unfalldatenbank

# Tödlicher Sturz von Betoniergerüst

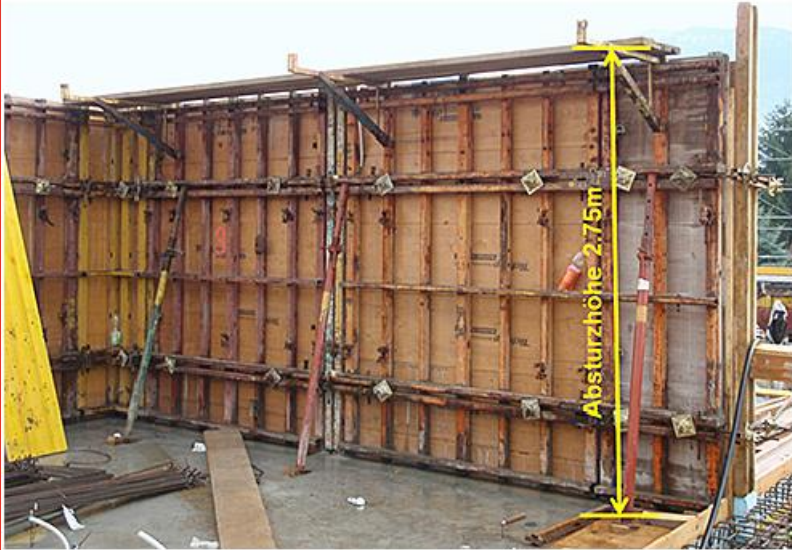
Bild 1

Von diesem Konsolgerüst stürzten die beiden Arbeiter auf den Betonboden. Auch der Seitenschutz fehlte.

- *Ab einer Absturzhöhe von 2 Metern immer dreiteiliger Seitenschutz anbringen*
- *Gerüstmaterial prüfen und instand halten*
- *Mitarbeitende über die Sicherheitsvorschriften im Umgang mit Gerüsten instruieren*
- *Einhalten der Vorschriften überprüfen*

- *Gerüste visuell auf Mängel kontrollieren. Bei Mängeln STOPP sagen und erst weiter arbeiten wenn diese behoben sind*
- *Für den Gerüstbau nur unbeschädigte Bauteile verwenden*
- *Ab einer Absturzhöhe von mehr als 2 Metern nie ohne Seitenschutz arbeiten*

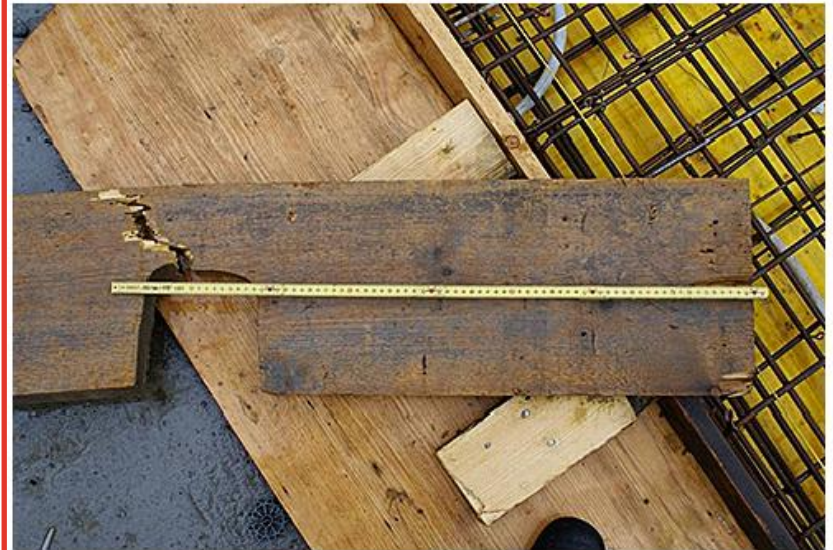
Bild 2

Das gebrochene Gerüstbrett (Breite 28 cm) mit der verhängnisvollen Aussparung (12 x 16 cm).

*Bereits beim Montieren des Gerüstbelages hatte der Vorarbeiter bemerkt, dass aus einem der Bretter bei einem früheren Einsatz eine grosse Aussparung weggesägt worden war (Bild 2). An dieser Stelle war das Brett deshalb nicht einmal mehr halb so breit wie im ursprünglichen Zustand. So geschwächt konnte das Brett die Belastung nicht aufnehmen.*

*Das Betoniergerüst wies darüber hinaus weitere grobe Sicherheitsmängel auf. Die Wandschalung war nicht mit systemkompatiblen Richtstützen, sondern mit Deckenspriessen gehalten, und der für diese Arbeitshöhe erforderliche Seitenschutz fehlte komplett (Bild 2). Die Verhältnisse unter denen auf der Baustelle gearbeitet wurde, weisen auf eine mangelnde Sicherheitskultur im Betrieb hin.*
